透明度の分布図・経年変化図

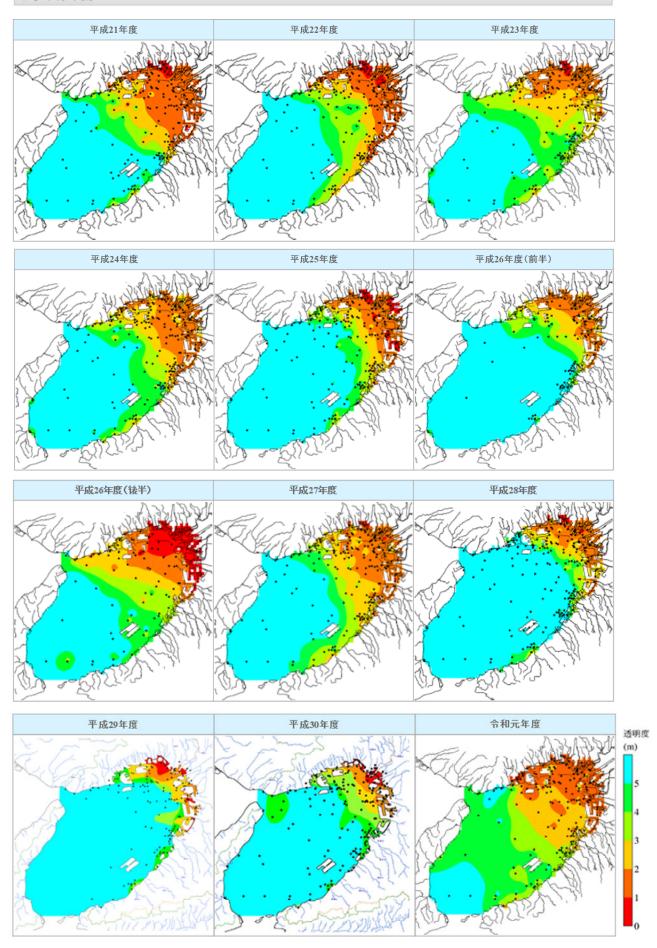
水平分布図

透明度は、淀川や大和川などの河川が流入する大阪湾の北東側で低く、西側で高い傾向がみられます。 本調査結果は、夏季1回の結果であり、調査実施時の気象・海象の状況による影響を受けています。 透明度は、市民へのわかりやすい指標として平成21年度から測定を開始しました。
